**Poligony doświadczalne  
i prace terenowe po polskiej  
stronie granicy  
zrealizowane w ramach  
projektu TERDUMP**

**Krzysztof Gogola  
Marcin Grądziel  
Zbigniew Bzowski  
Hubert Makuła  
Grzegorz Ligocki**

**Zakład Monitoringu Środowiska  
Główny Instytut Górnictwa**

*Ostrava, 13.06.2019 r.*

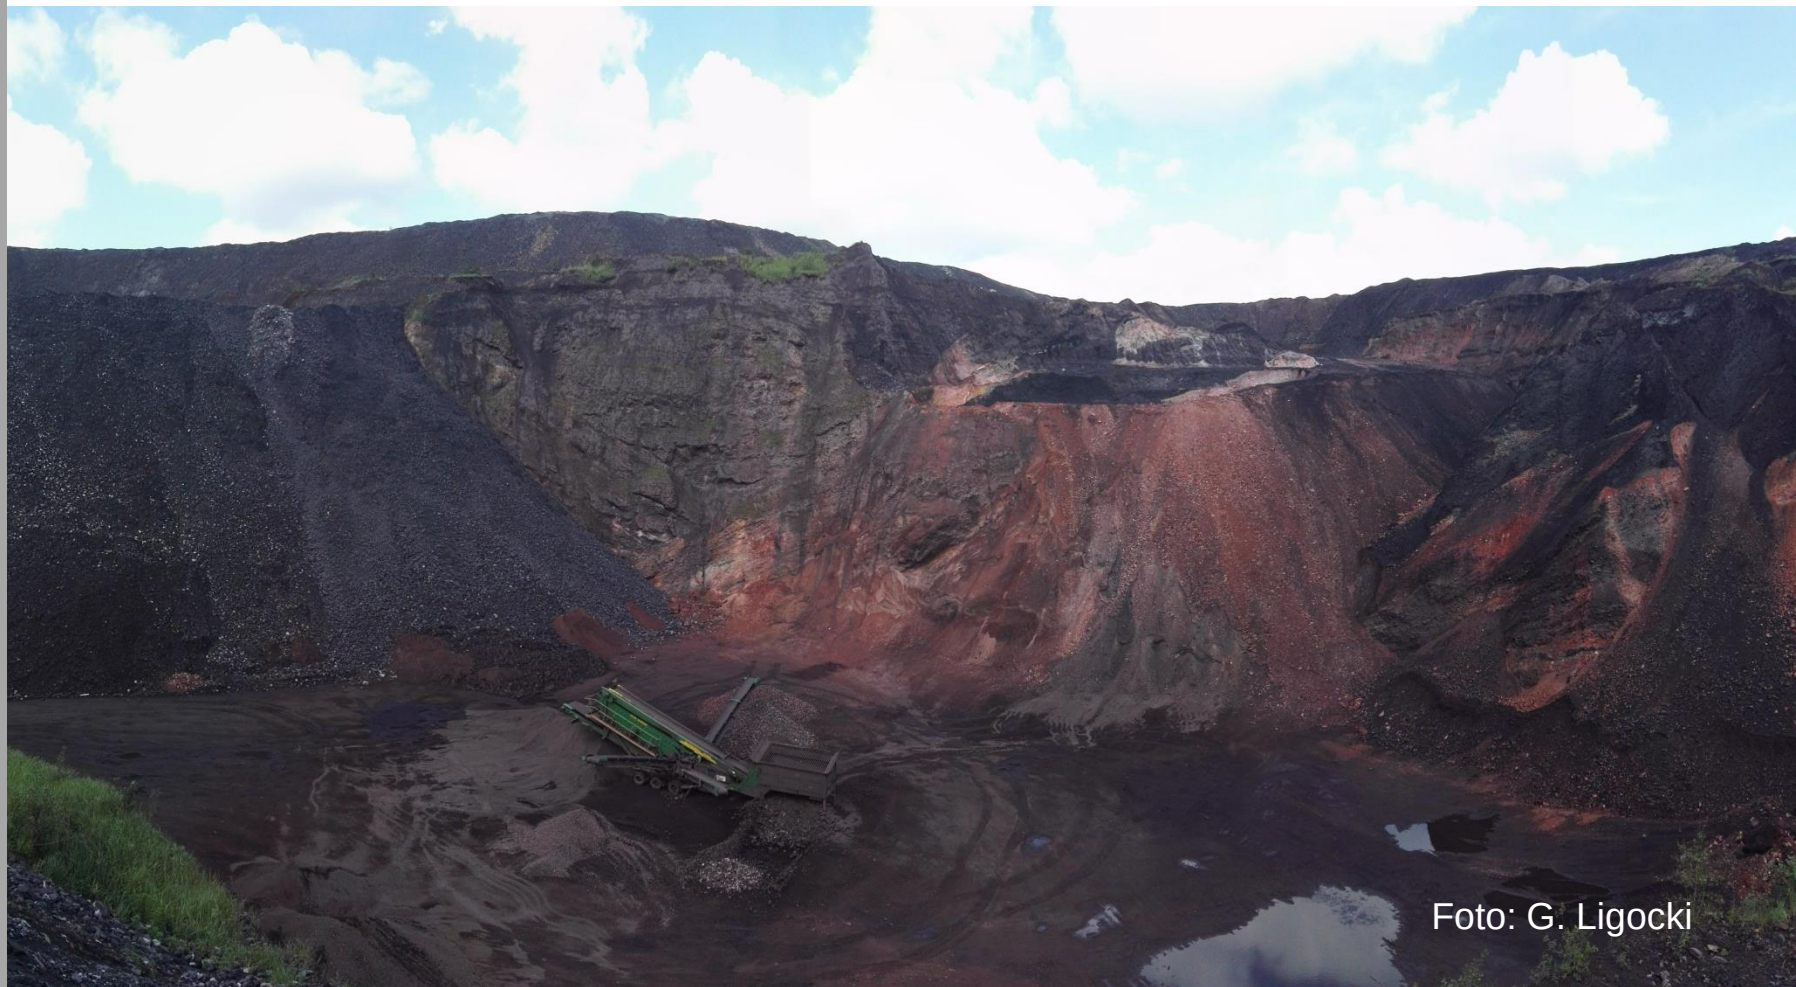
2017

❖ **Badania termowizyjne TERDUMP: czerwiec 2017**

❖ **Wykonano 27 termogramów**

❖ **Brak oznak aktywności termicznej na „nowej”, sukcesywnie rekultywowanej części obiektu.**

❖ **W części centralnej hałdy, w rejonie gdzie prowadzona jest eksploatacja przepalonego łupka, lokalnie występują miejsca, gdzie temperaturę powierzchni przekracza 200°C.**

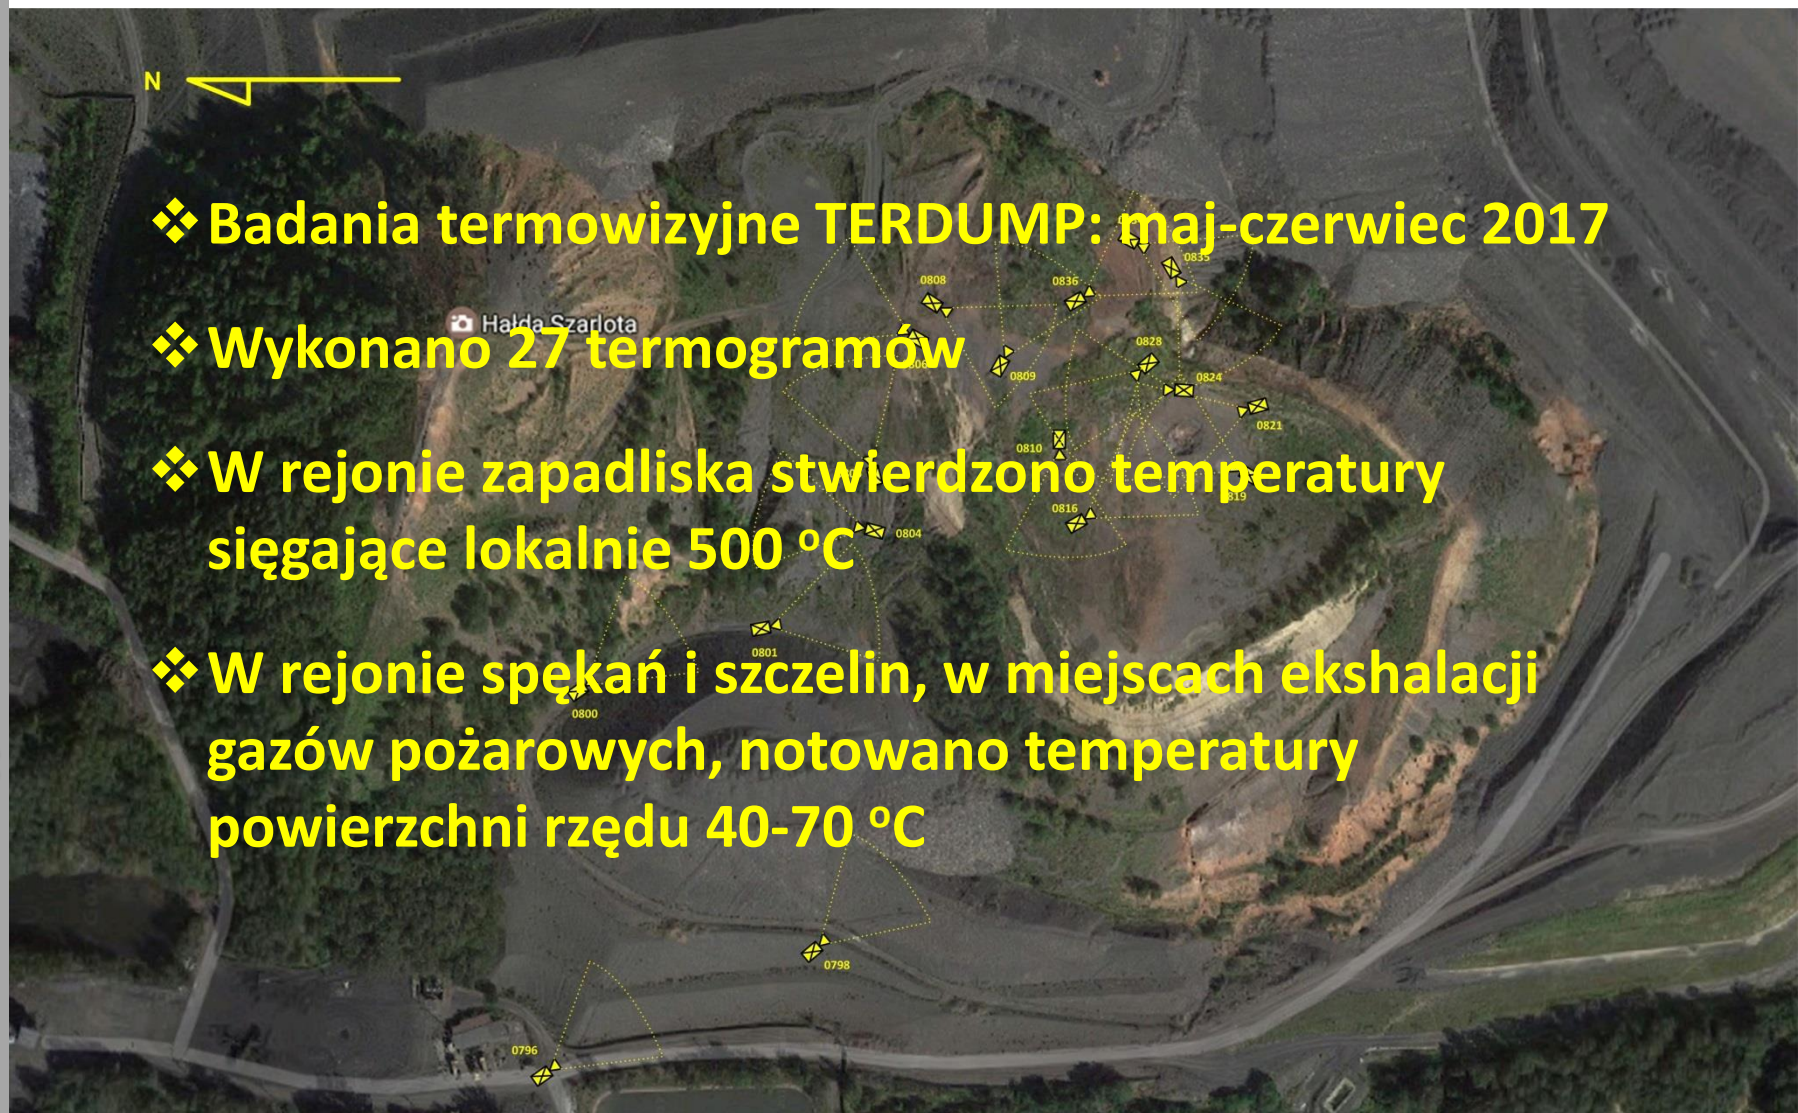
- ❖ **Badania termowizyjne TERDUMP: maj-czerwiec 2017**
- ❖ **Wykonano 27 termogramów**
- ❖ **W rejonie zapadliska stwierdzono temperatury sięgające lokalnie 500 °C**
- ❖ **W rejonie spekań i szczelin, w miejscach ekshalacji gazów pożarowych, notowano temperatury powierzchni rzędu 40-70 °C**

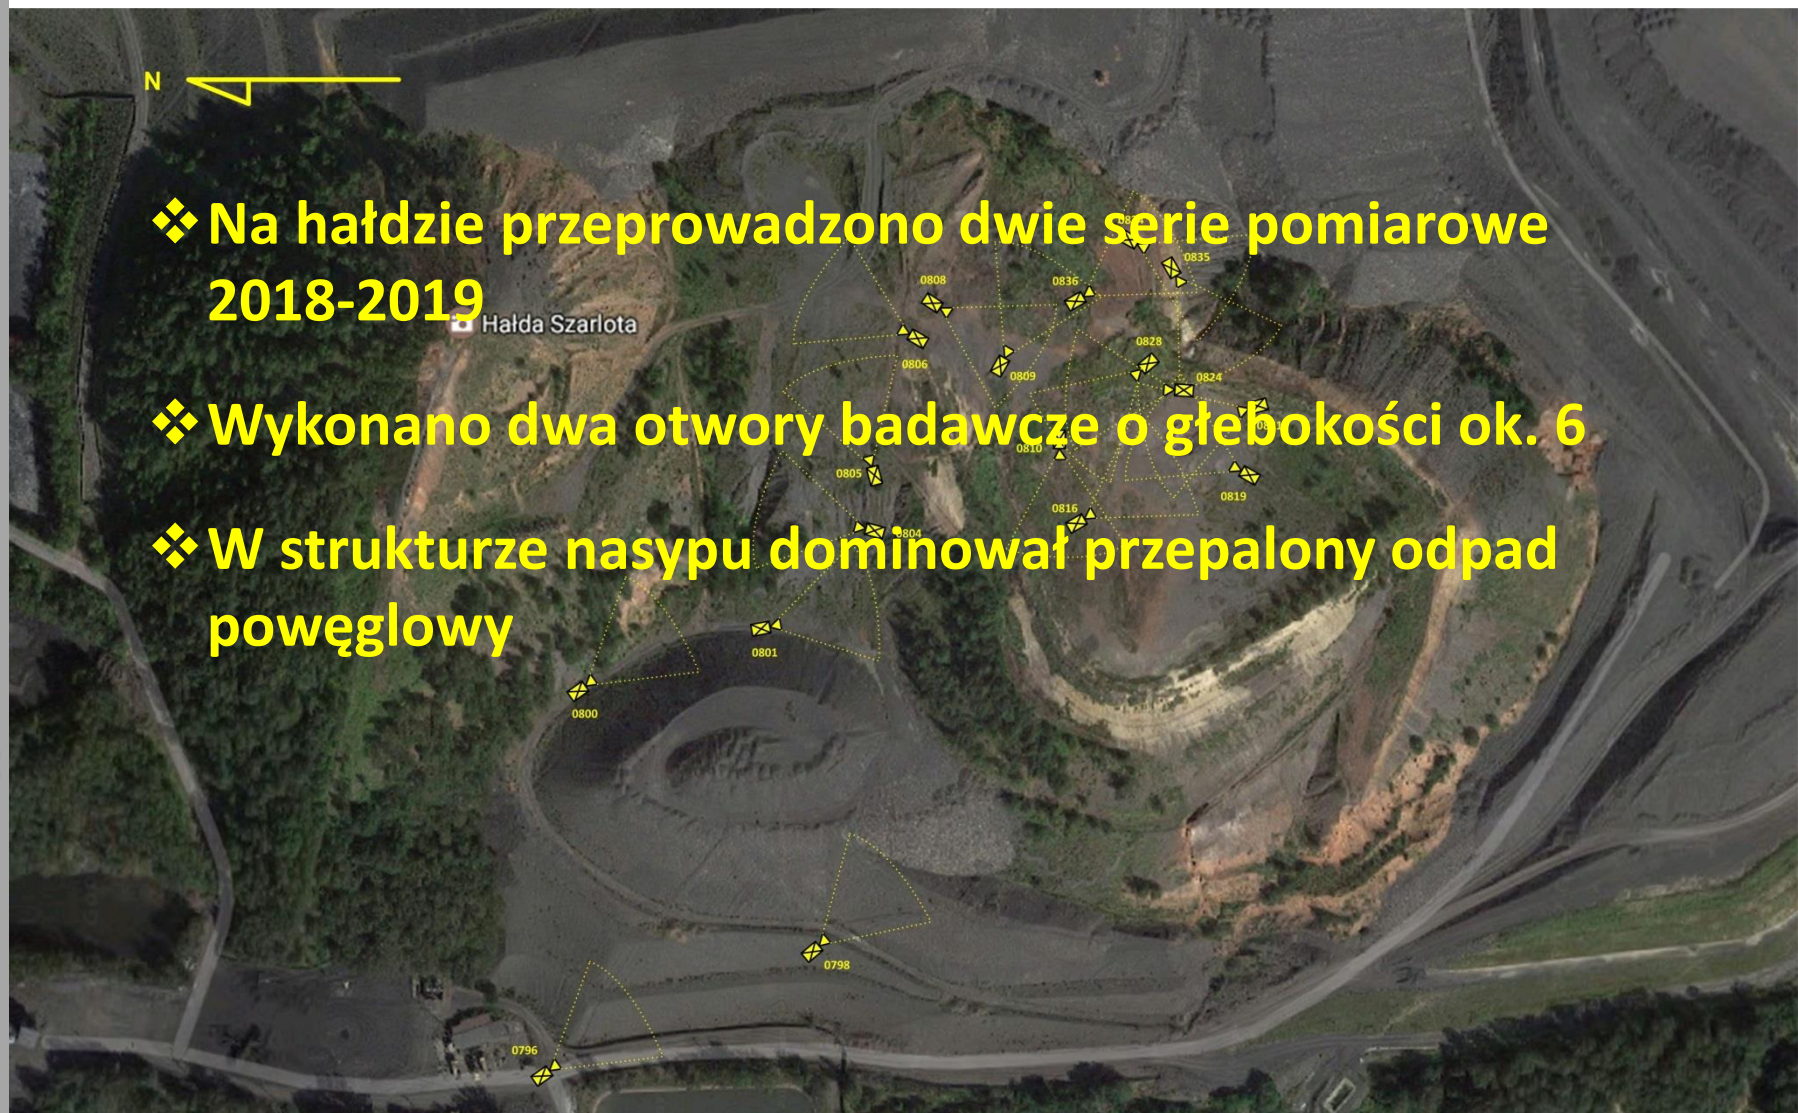
- ❖ Na hałdzie przeprowadzono dwie serie pomiarowe 2018-2019
- ❖ Wykonano dwa otwory badawcze o głębokości ok. 6
- ❖ W strukturze nasypu dominował przepalony odpad powęglowy
