**Poligony doświadczalne  
i prace terenowe po polskiej  
stronie granicy  
zrealizowane w ramach  
projektu TERDUMP**

**Krzysztof Gogola  
Marcin Grądziel  
Zbigniew Bzowski  
Hubert Makuła  
Grzegorz Ligocki**

**Zakład Monitoringu Środowiska  
Główny Instytut Górnictwa**

*Ostrava, 13.06.2019 r.*

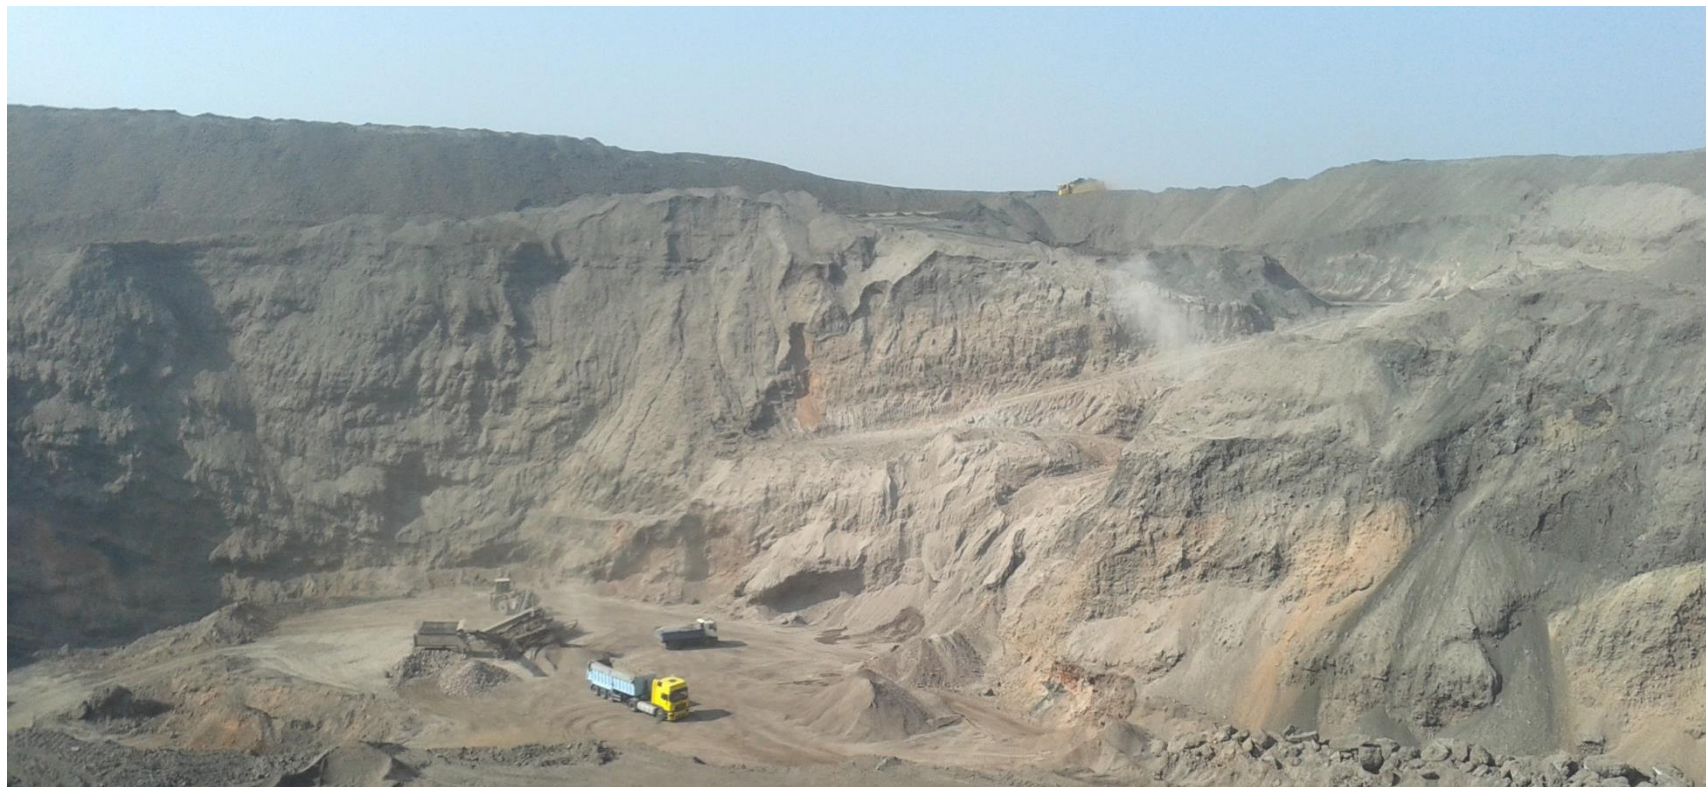
Pszów: hałda „Wrzosa”

- ❖ Na zwałowisku prowadzono pomiary emisji we wszystkich kwartałach podczas trwania projektu
- ❖ W ramach badań wykonano 3 otwory o głębokości 10 m
- ❖ W profilach otworów dominował głównie przepalony odpad powęglowy

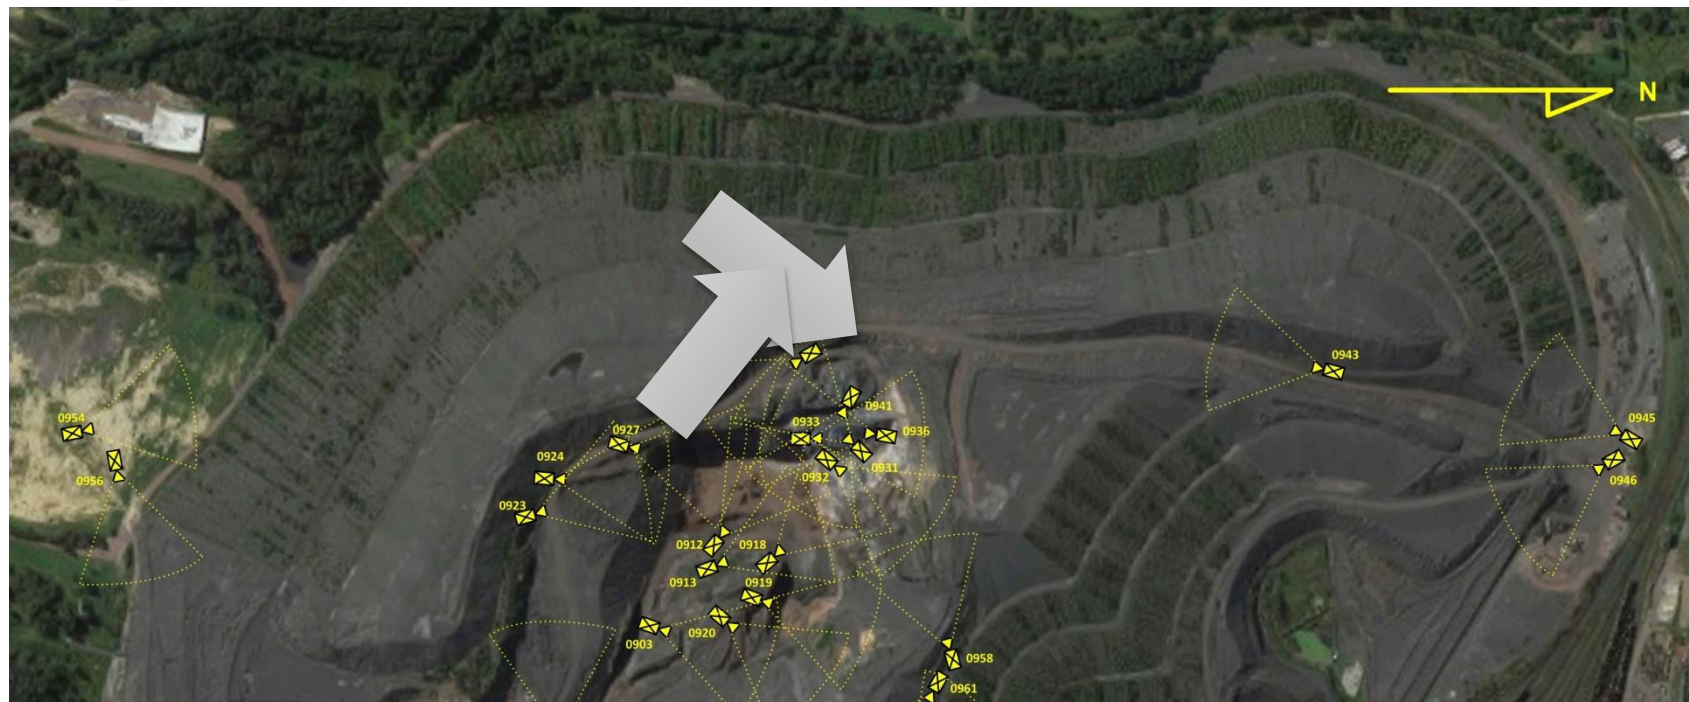
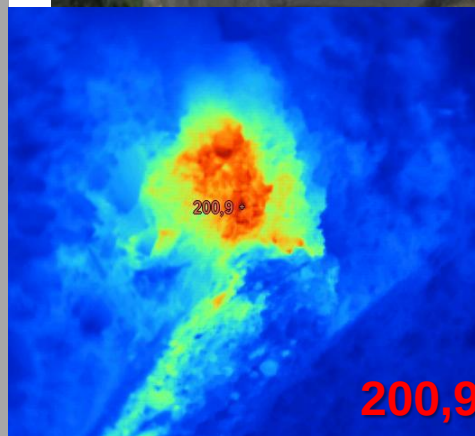
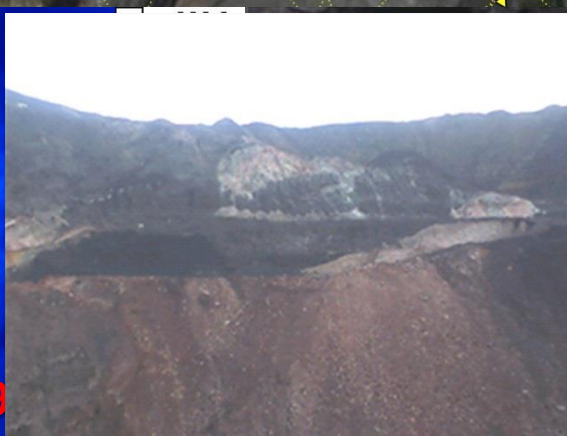
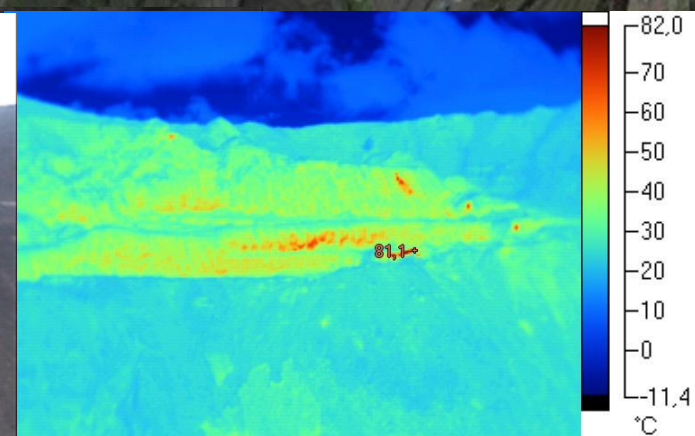
Radlin: hałda KWK Marcel

❖ **Badania termowizyjne TERDUMP: czerwiec 2017**

❖ **Wykonano 27 termogramów**

❖ **Brak oznak aktywności termicznej na „nowej”, sukcesywnie rekultywowanej części obiektu.**

❖ **W części centralnej hałdy, w rejonie gdzie prowadzona jest eksploatacja przepalonego łupka, lokalnie występują miejsca, gdzie temperaturę powierzchni przekracza 200°C.**

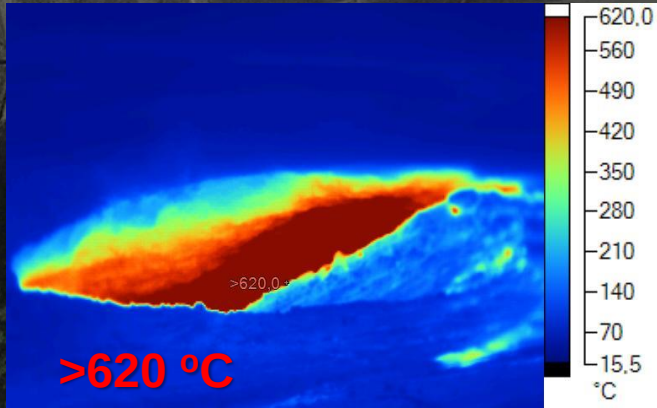
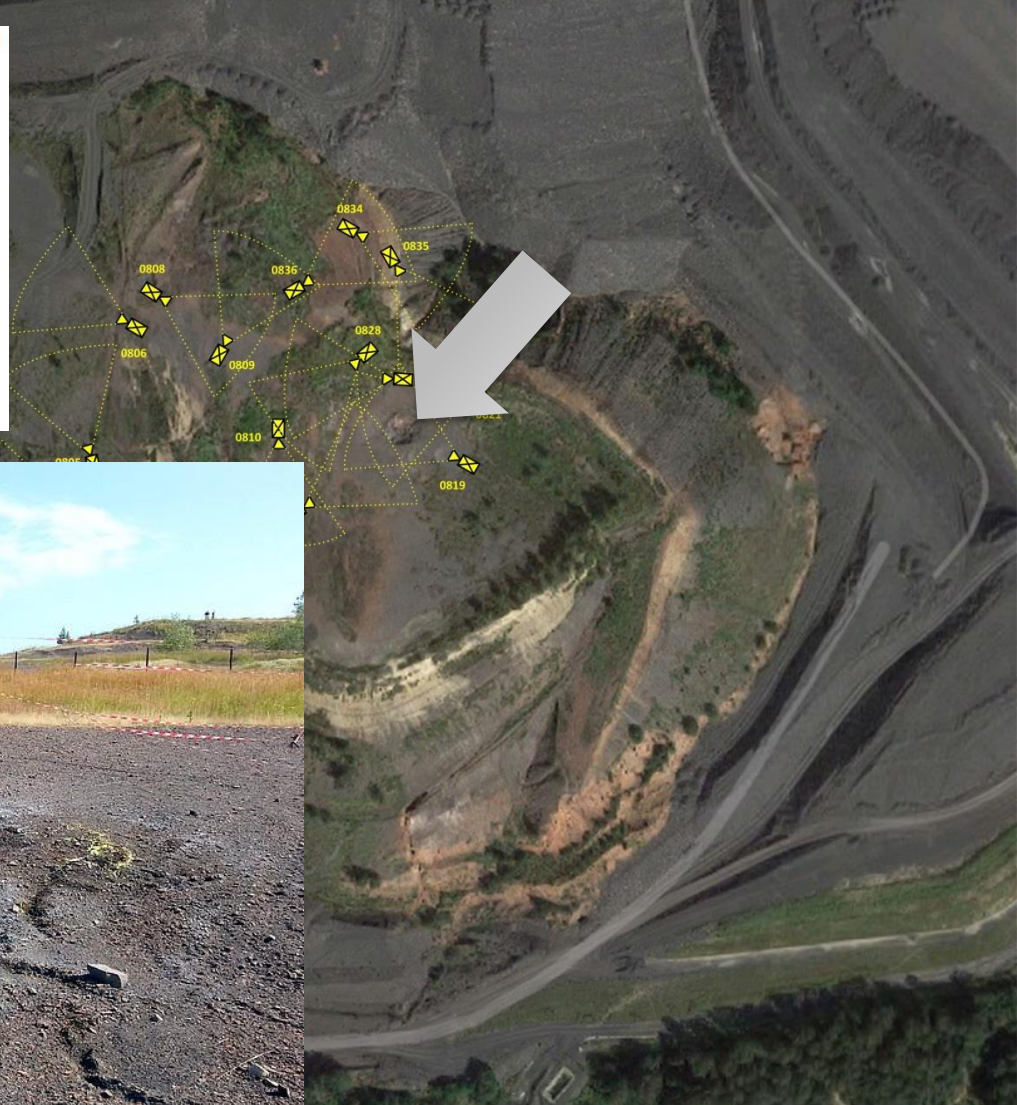
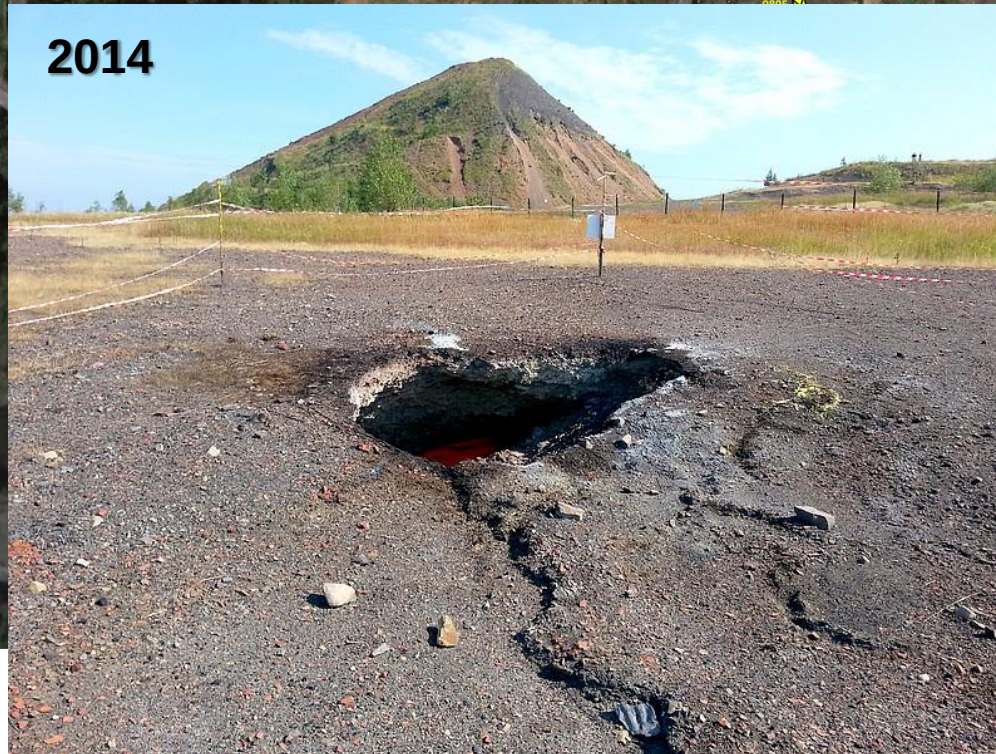
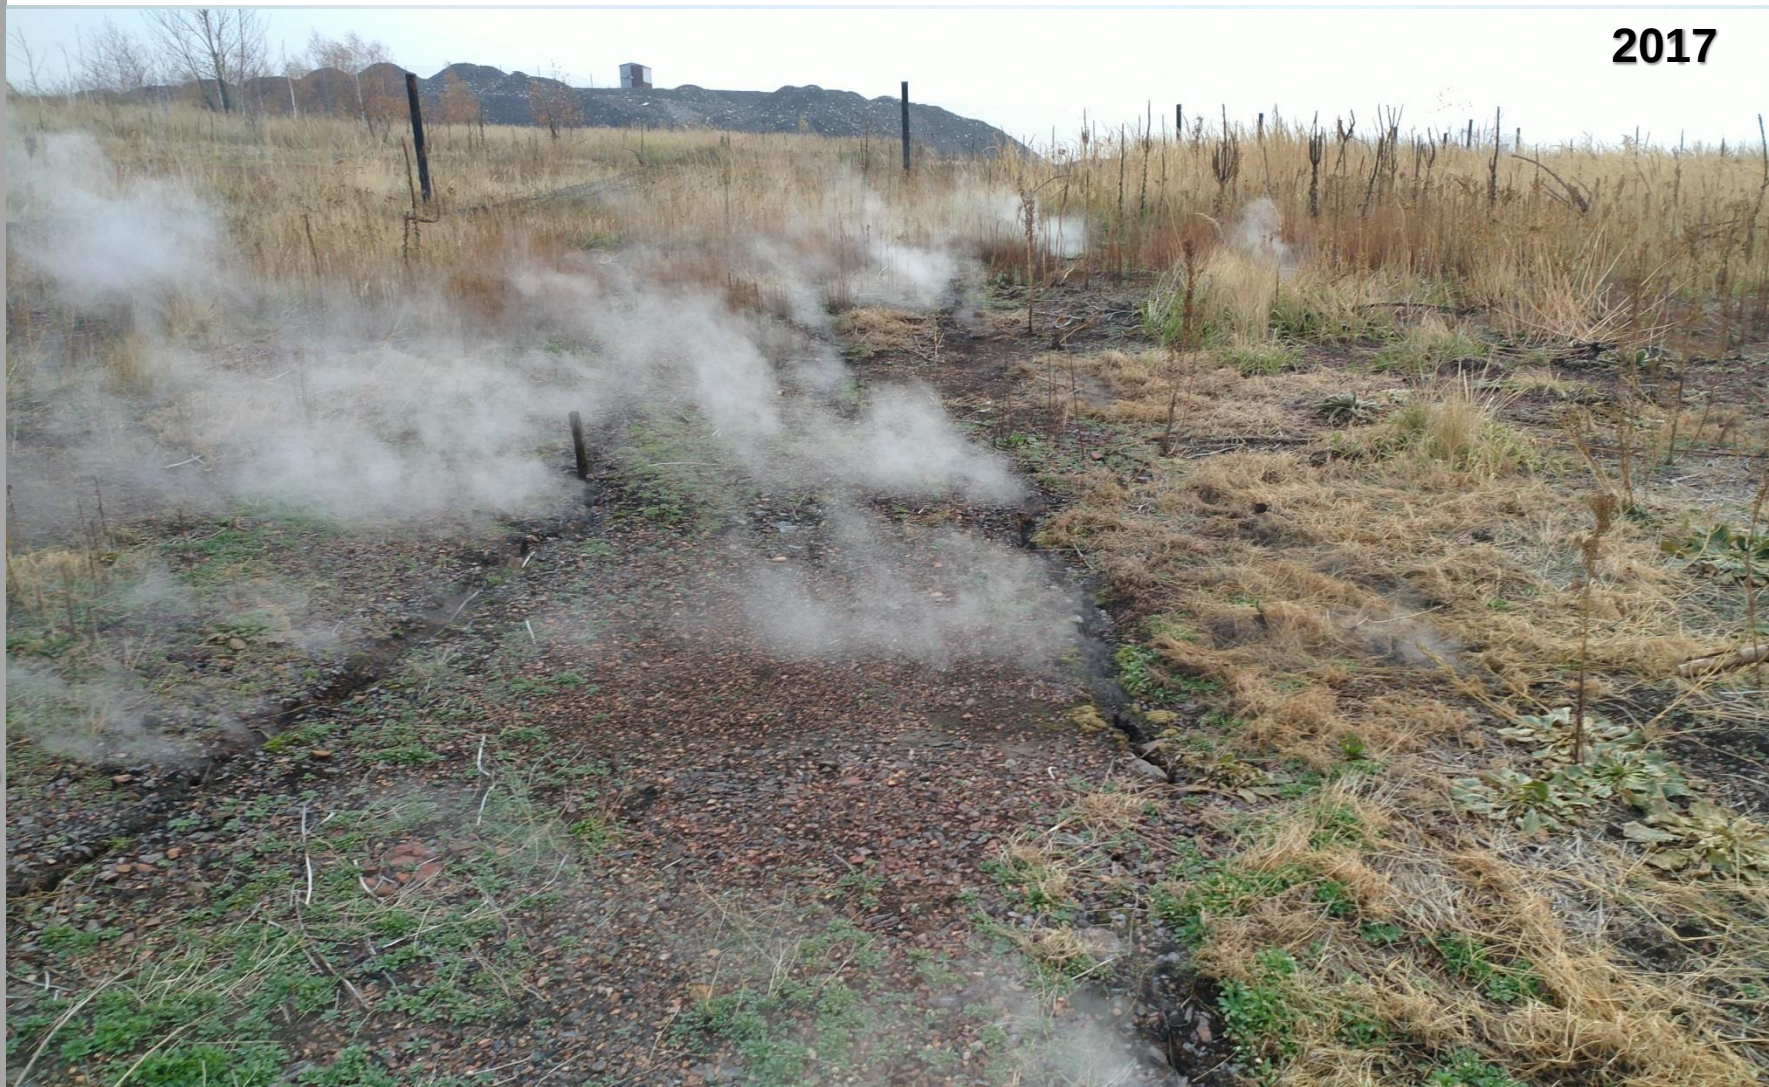
## Zwałowisko przy szybie Leon II KWK ROW Ruch Rydułtowy.

- ❖ Czynne, częściowo aktywne termicznie.
- ❖ Powierzchnia: ok. 36 ha
- ❖ Rzędna maksymalna: 406 m n.p.m. (stożek), 352 m n.p.m.
- ❖ Nagromadzenie odpadów: 13 mln m<sup>3</sup>
- ❖ Intensywne zjawiska termiczne na obszarze tzw. zwał płaskiego nr 3 oraz dawnego stożka nr 2

- ❖ **Badania termowizyjne TERDUMP: maj-czerwiec 2017**
- ❖ **Wykonano 27 termogramów**
- ❖ **W rejonie zapadliska stwierdzono temperatury sięgające lokalnie 500 °C**
- ❖ **W rejonie spekań i szczelin, w miejscach ekshalacji gazów pożarowych, notowano temperatury powierzchni rzędu 40-70 °C**
